REFERENZA TECNICA - TECHNICAL REFERENCE

# Group III Base Oil Production Facilities

Ruwais, U.A.E.

**Iniezioni  
Grouting**

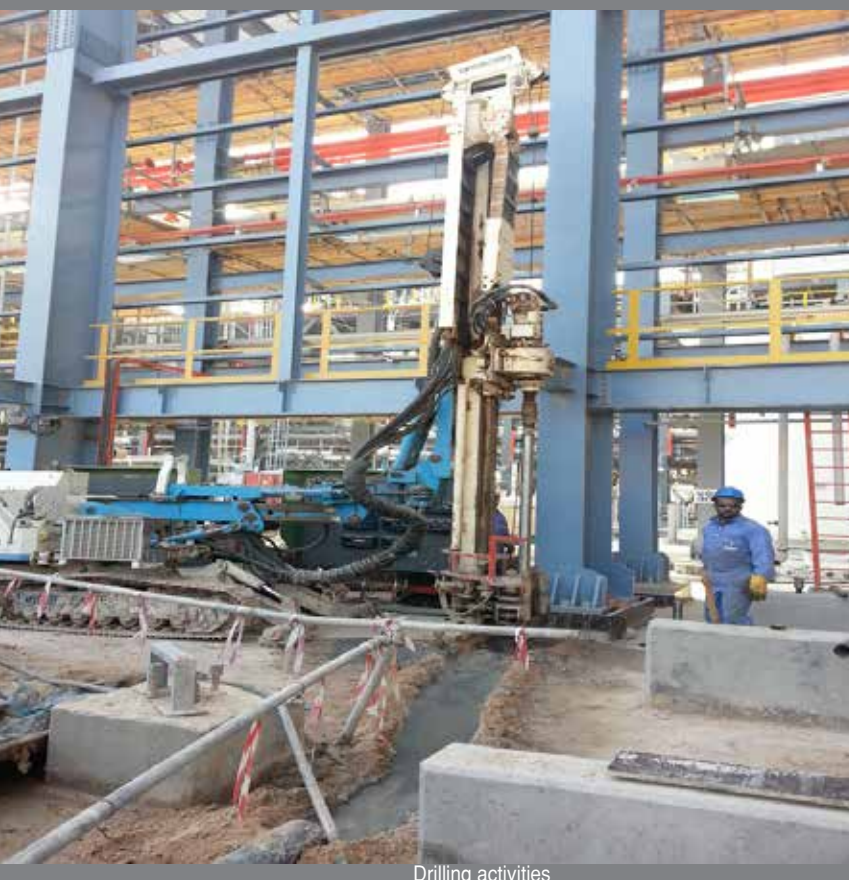
Drilling activities

*Drilling was performed using an NW casing advancer system and mortar-like grout was applied in equal stages of 0.50 m performing "upstage" grouting. Post grout verification boreholes indicated vast improvement in soil densities and thereby increased bearing capacity values. During these periods, a monitoring survey indicated limited settlement in one of the heavy compressor foundations. These instances of settlements prompted M/s Hyundai to reassess the subsurface conditions of vulnerable areas as a preventive strategy. Swissboring undertook the challenge by systematic approach to perform Geotechnical Investigation to study the subsurface conditions. It was noticed that subsurface soil in the BOU area was highly heterogeneous with variations in prefilled ground levels, type of fill materials, degree of conso-*
