ACNA INDUSTRIE CHIMICHE CENGIO ITALY

Diafram. plastici • Plastic cut-off walls
Diafram.drenanti • Draining barriers
Pozzi drenanti • Draining shafts
Piezometri • Piezometers
Trevijet T1 • Trevijet T1

Alla Trevi sono stati affidati dalla Soc. Tecnimont, per conto dell'ACNA, tutti i lavori di contenimento della falda acquifera attorno allo stabilimento e la costruzione del sistema di emungimento della stessa.

Ente appaltante:	Acna Chimica Organica S.p.A.
Owner:	Cengio (SV) - Italy
Contrattista principale:	TREVI S.p.A.
Direz. Lavori e Progettazione:	TECNIMONT S.p.A.
Main contractor:	
Durata dei lavori:	Giugno 1989 - Gennaio 1990
Working period	June 1989 - January 1990

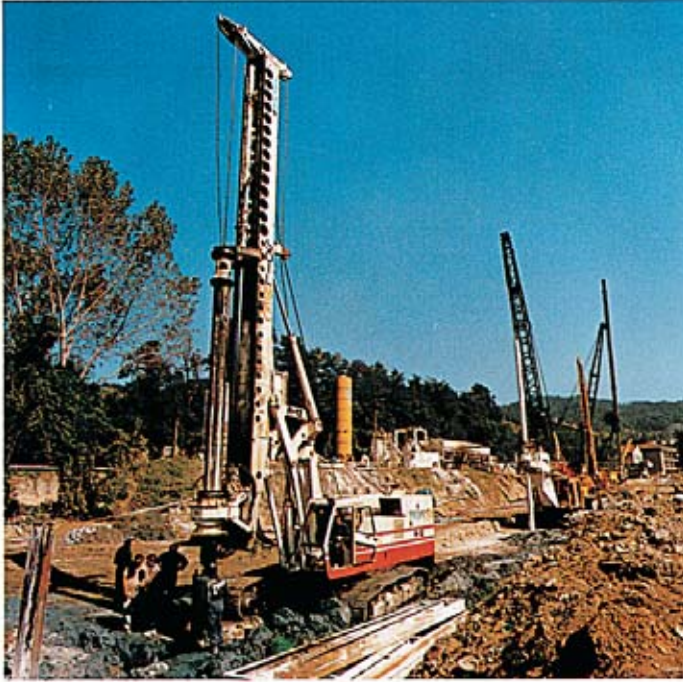
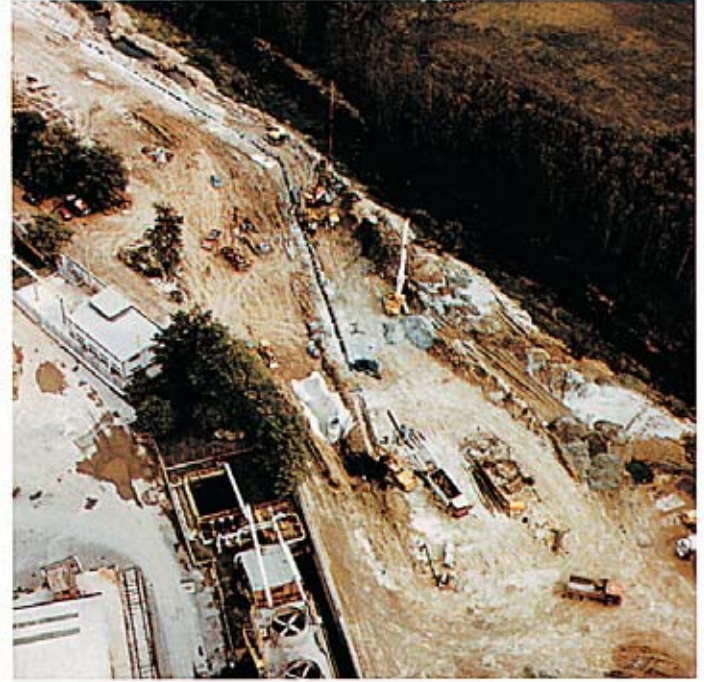
DIAFRAMMI PLASTICI CON TELI IN HDPE

Questi particolari diaframmi sono stati utilizzati per garantire la perfetta impermeabilità e, allo scopo, sono stati eseguiti con spessore di 60 cm. immorsati di 2 ml. nella marnalitoide e, all'interno degli stessi, è stato messo in opera uno speciale telo in HDPE con giunti espansivi che ne garantissero la continuità.

PLASTIC CUT-OFF WALLS WITH HDPE SHEETS

Such special cut-off walls have been constructed in order to provide the safest degree of tightness and, in this connection, they have been dimensioned with 60 cm. thick walls embedded 2 m into the lithoid marl. A special HDPE plastic sheet with expanding joints was also installed inside the walls as to guarantee sealing throughout the structure.

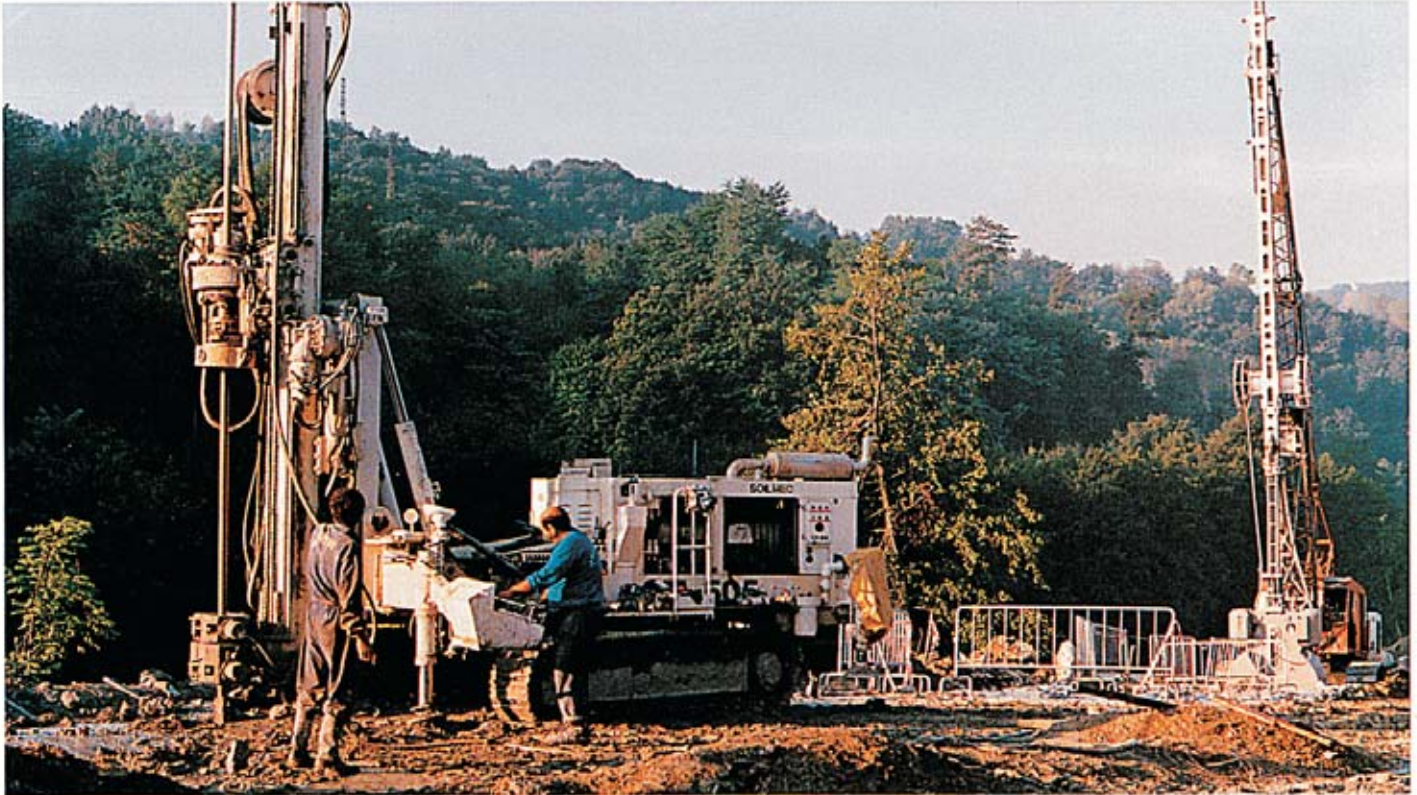
DRAINING BARRIERS

These barriers have been built between the cut-off wall and the plant, in order to collect the accumulated water and convey it to the depurator.

Digging on the draining barriers was accomplished through biodegradable muds to prevent collapsing of the wall sides during the excavation stage; this system permitted to excavate and fill 1200 mm. wide trenches over lengths of 20-30 m. which have then been filled with draining material. At the ends of these trenches large diameter draining shafts have been constructed and fitted with relief pumps.

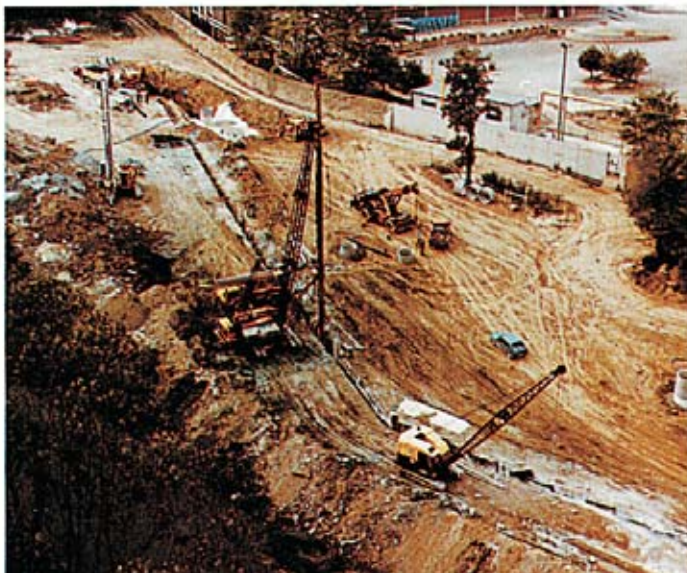
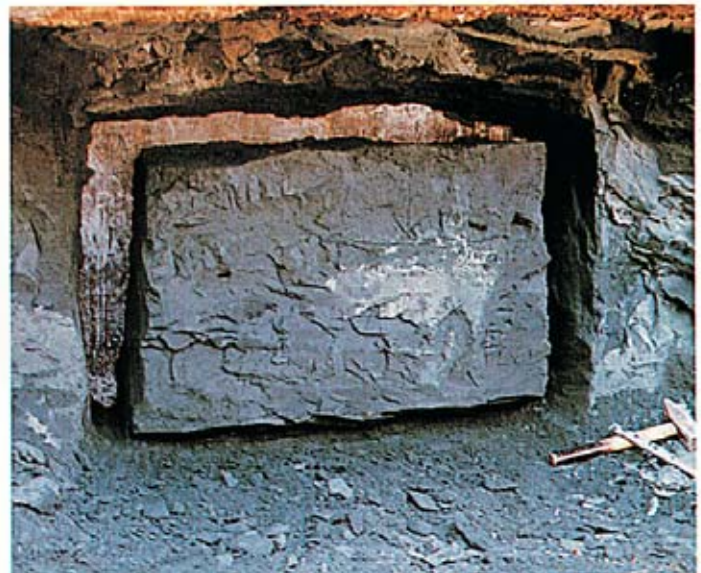
TREVIJET T1

In alcune zone, in cui, fra le strutture di stabilimento ed il fiume Bormida si disponeva di spazi limitati, la barriera impermeabile è stata costruita tramite consolidamenti colonnari che hanno sostituito il diaframma plastico.

In some areas extending from the factory to the Bormida river, the available working areas were rather restricted. For this reason, the waterproofing barrier was built by means of jet grouting columns instead of plastic cut-off walls.

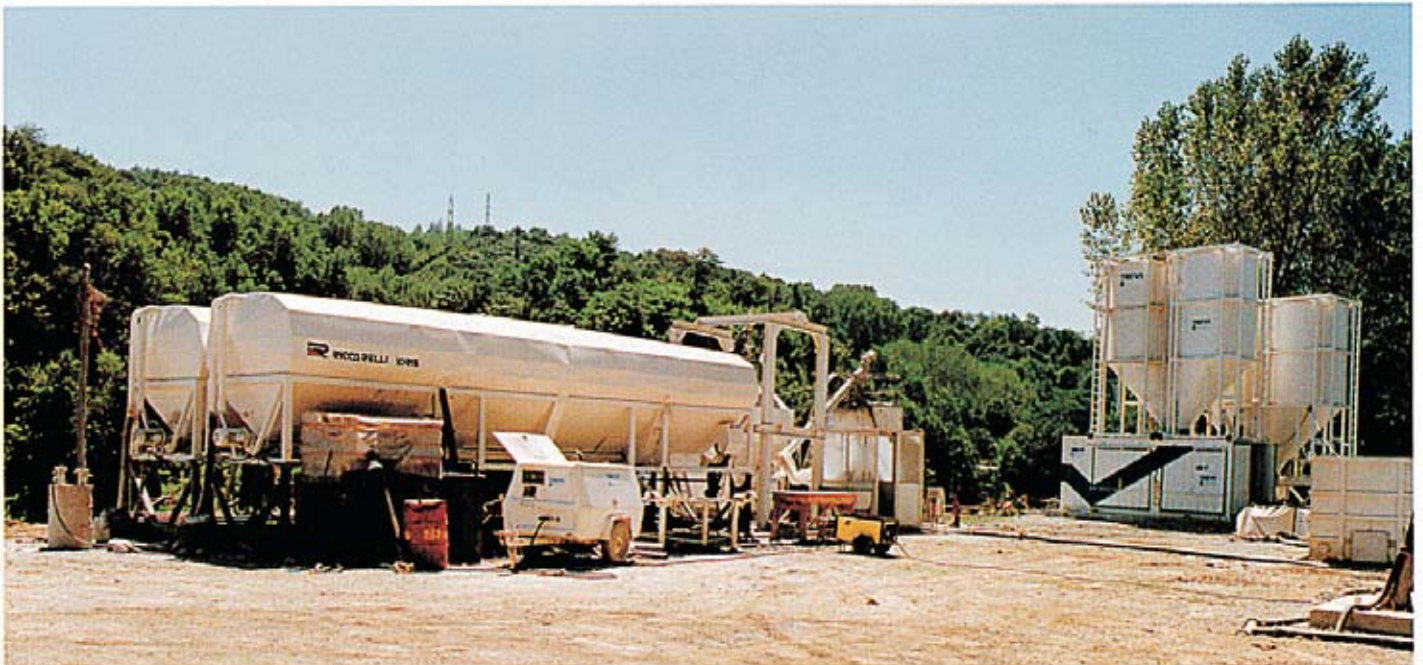
CONTROLLI DI QUALITÀ

Nell'ambito dei lavori, sono state eseguite campagne di carotaggi, prove di permeabilità in sito, e in laboratorio prove di permeabilità e compressione della miscela con ottimi risultati.

QUALITY TESTS

A range of corings and in situ permeability tests was carried out on the job site, followed by compression and permeability laboratory tests which all showed the most satisfactory results.
