REFERENZA TECNICA - TECHNICAL REFERENCE

# Group III Base Oil Production Facilities

Ruwais, U.A.E.

**Iniezioni  
Grouting**

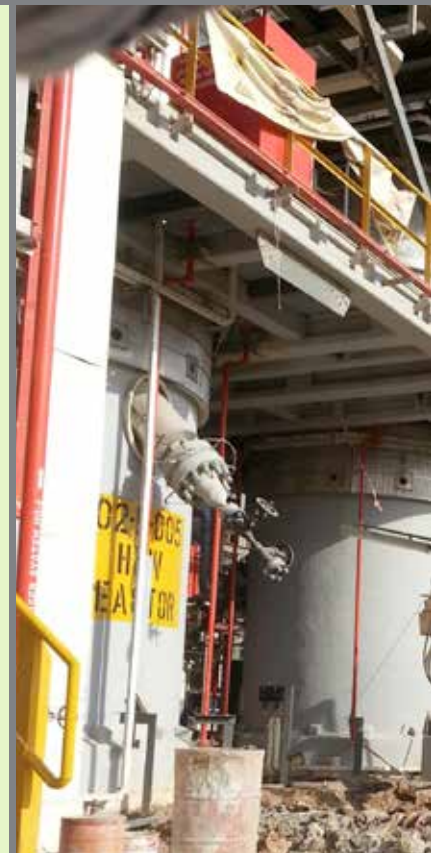
**LAYOUT PLAN** for Access Platform Sub Pipe Rack-2

Due to limitations to construct micropiles, the A12- A14 foundation was treated with a combination of vertical and angular grout holes and externally supported by No. 6 no. micropiles, while in the Access Platform Sub Pipe Rack area Vertical, Angular Grouting and Construction of micropiles through the existing footing were carried out. In cases of Grouted areas, post grout verification boreholes were carried out to establish

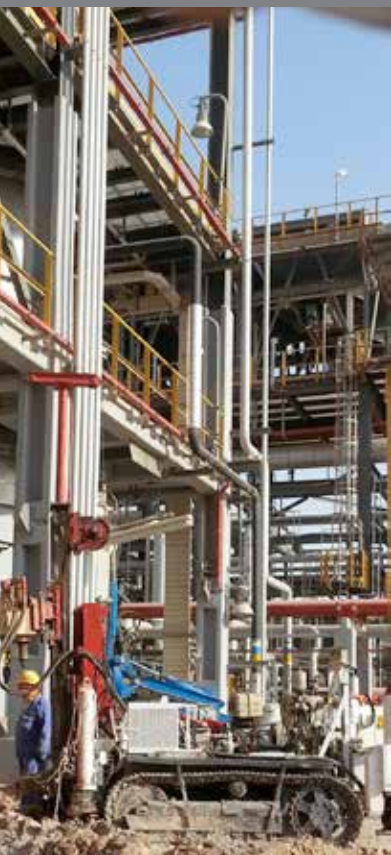
**DRAWING SHOWING - Micropiles Layout - Reactor Foundation**

For Reactor/Main Pipe Rack, Micropiles were designed with 300 mm dia, 14 m length and with a seamless pipe as reinforcement with 141.3 mm of dia, 12.7 mm of thickness. The challenging task for executing these micropiles at Reactor Foundation was drilling through 800 mm of concrete footing having different layers of steel reinforcements and limited space and head room to operate.
